# Plan förebyggande åtgärder avvattning för Lerdal-Gärdesbyn Vägförening

## Bakgrund

## Platser där skador uppstod i augusti 2023 eller där behov av åtgärder identifierats

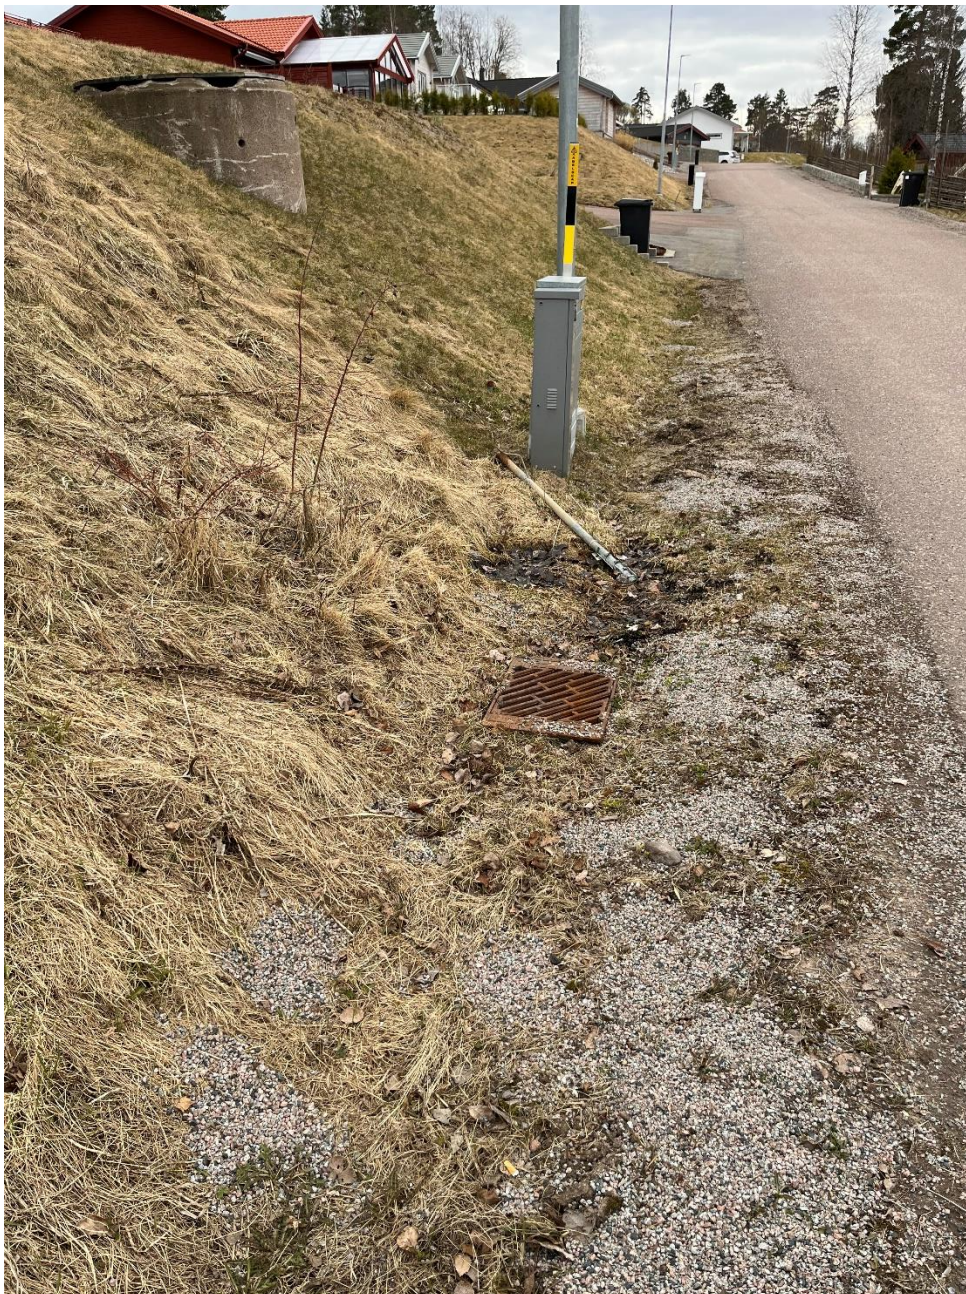
### 1. Forsmans väg

Problembeskrivning	Förslag på åtgärd
Vatten har svårt att avledas	Fördjupad dikessektion, byte av kupolbrunn

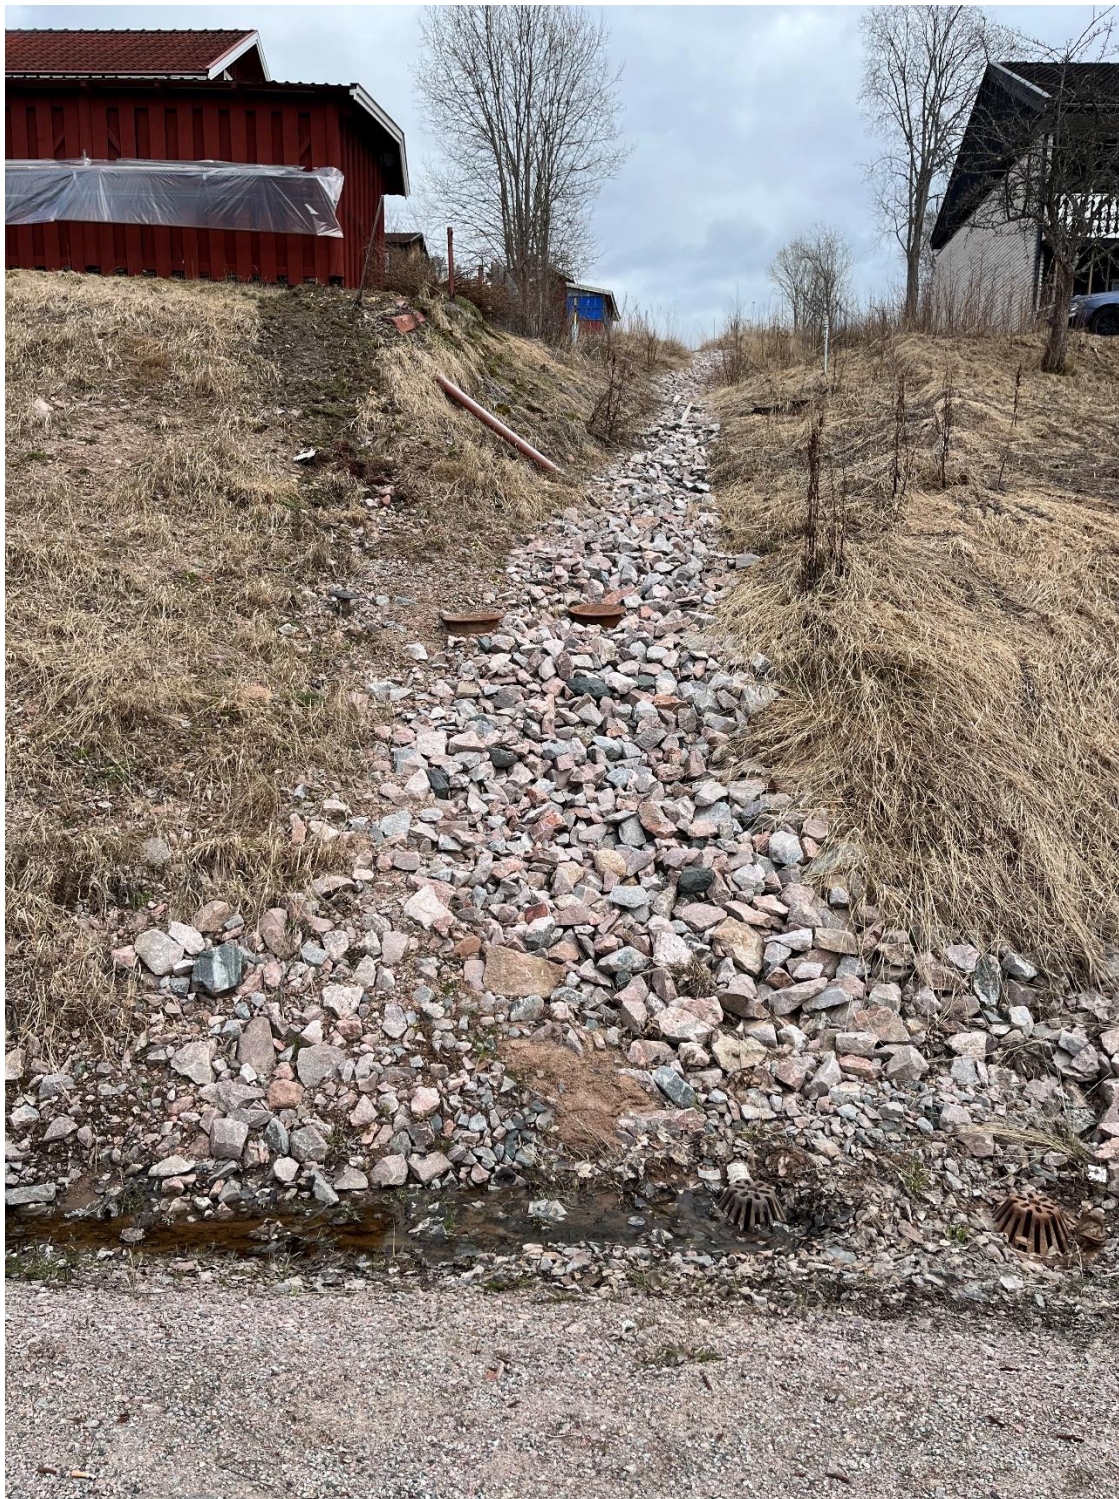
## 2. Kvarngatan

<b>Problembeskrivning</b>	<b>Förslag på åtgärd</b>
Vatten har svårt att avledas	Komplement med fler kupolbrunnar

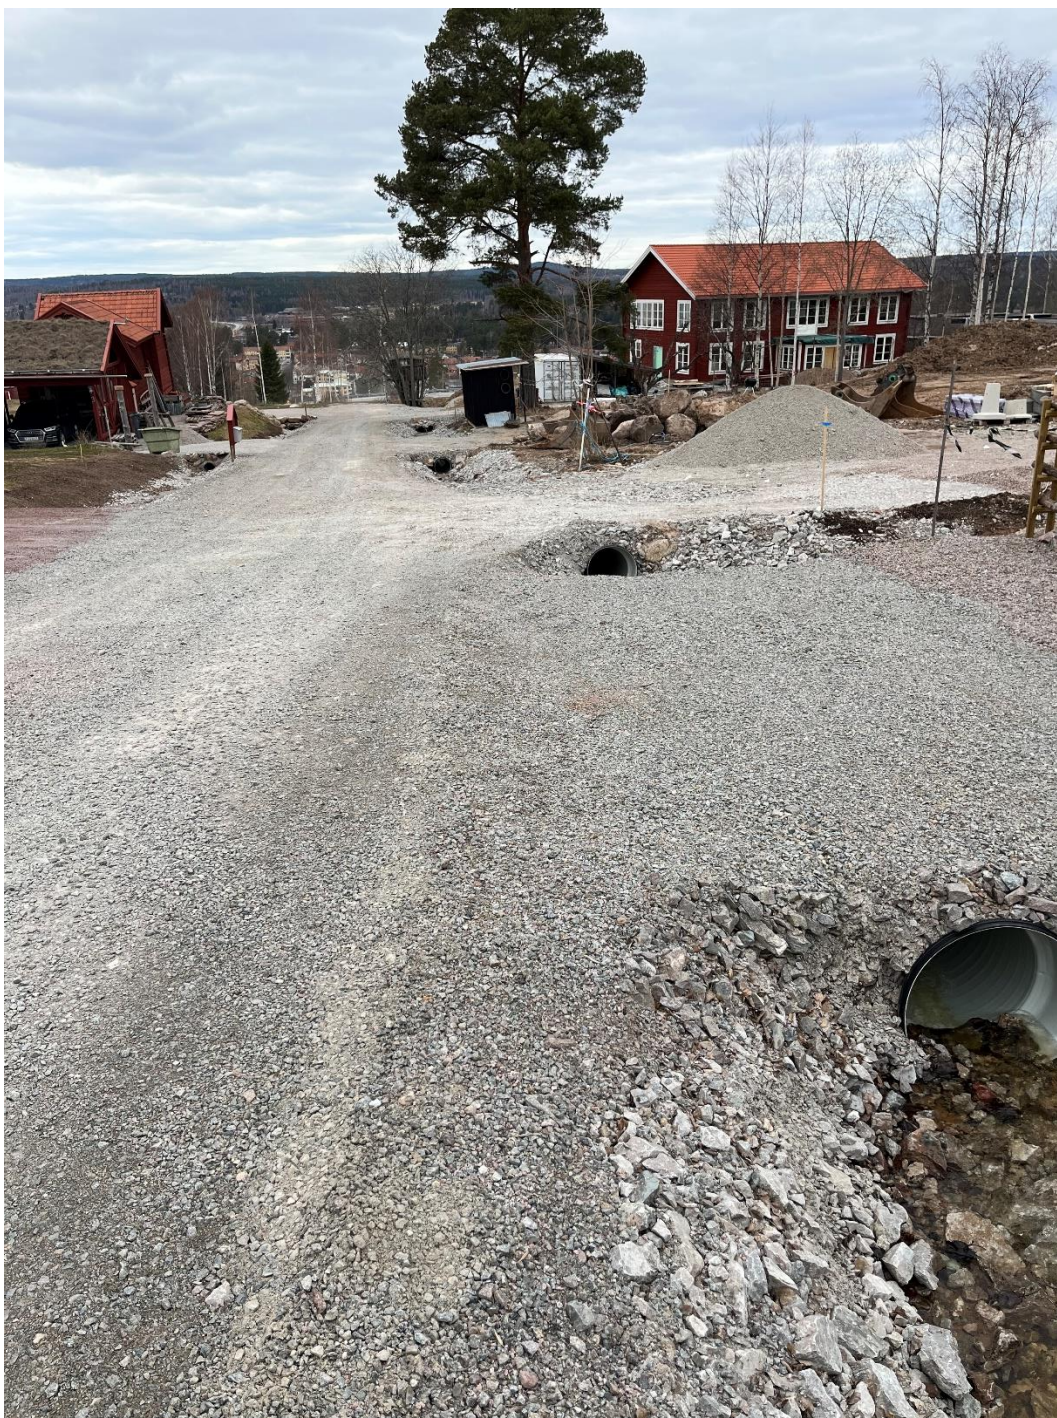
### 3. Rodelvägen

<b>Problembeskrivning</b>	<b>Förslag på åtgärd</b>
Risk för flaskhals vid trumma för uppfartsväg med mindre dimension	Trumman byts ut till minst samma dimension som omkringliggande trummor

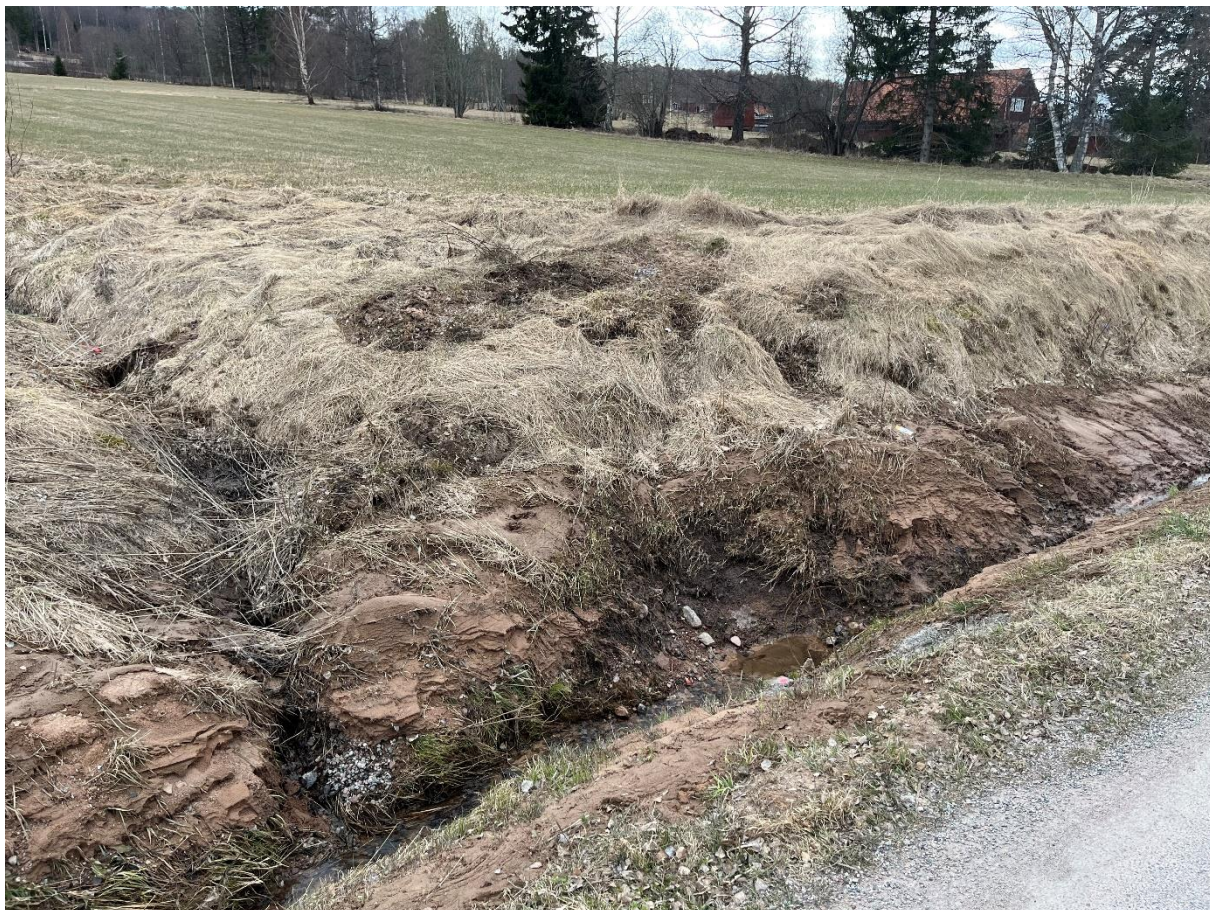
#### 4. Märgatan/Bul Jerks väg

<b>Problembeskrivning</b>	<b>Förslag på åtgärd</b>
Vägbana eroderad under asfalt, litet intag på kupolbrunn	Kupolbrunn byts ut

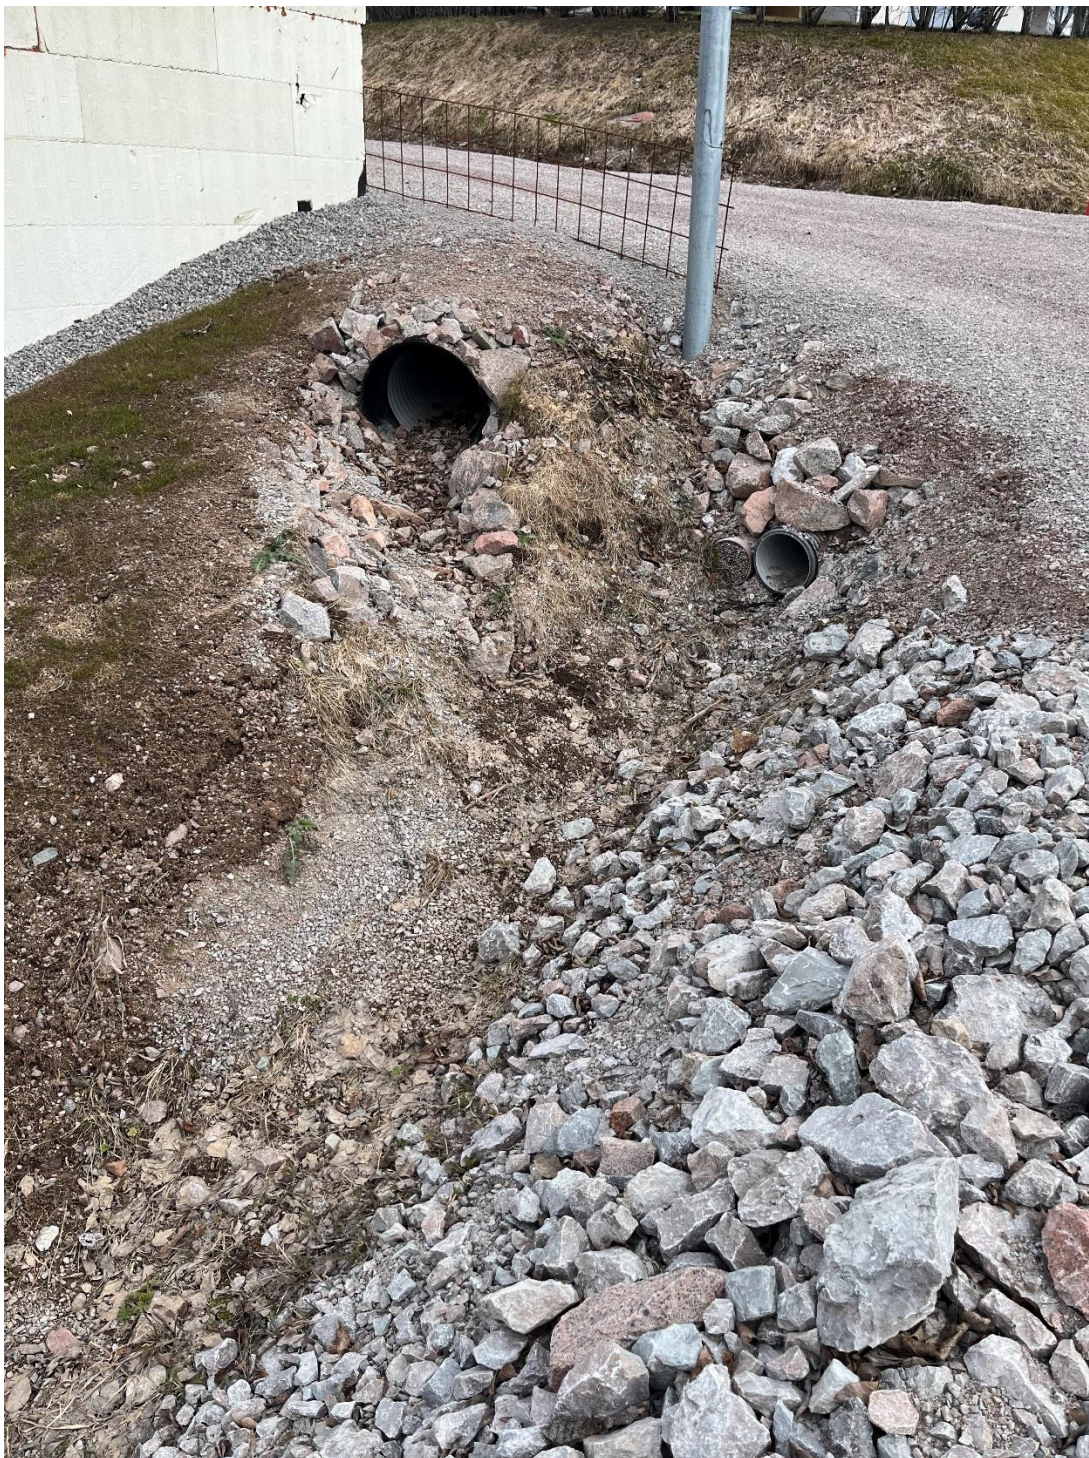
## 6. Bryggarvägen

<b>Problembeskrivning</b>	<b>Förslag på åtgärd</b>
Erosionsskador på tomt då vatten spolat över vägen	Diken behöver fördjupas

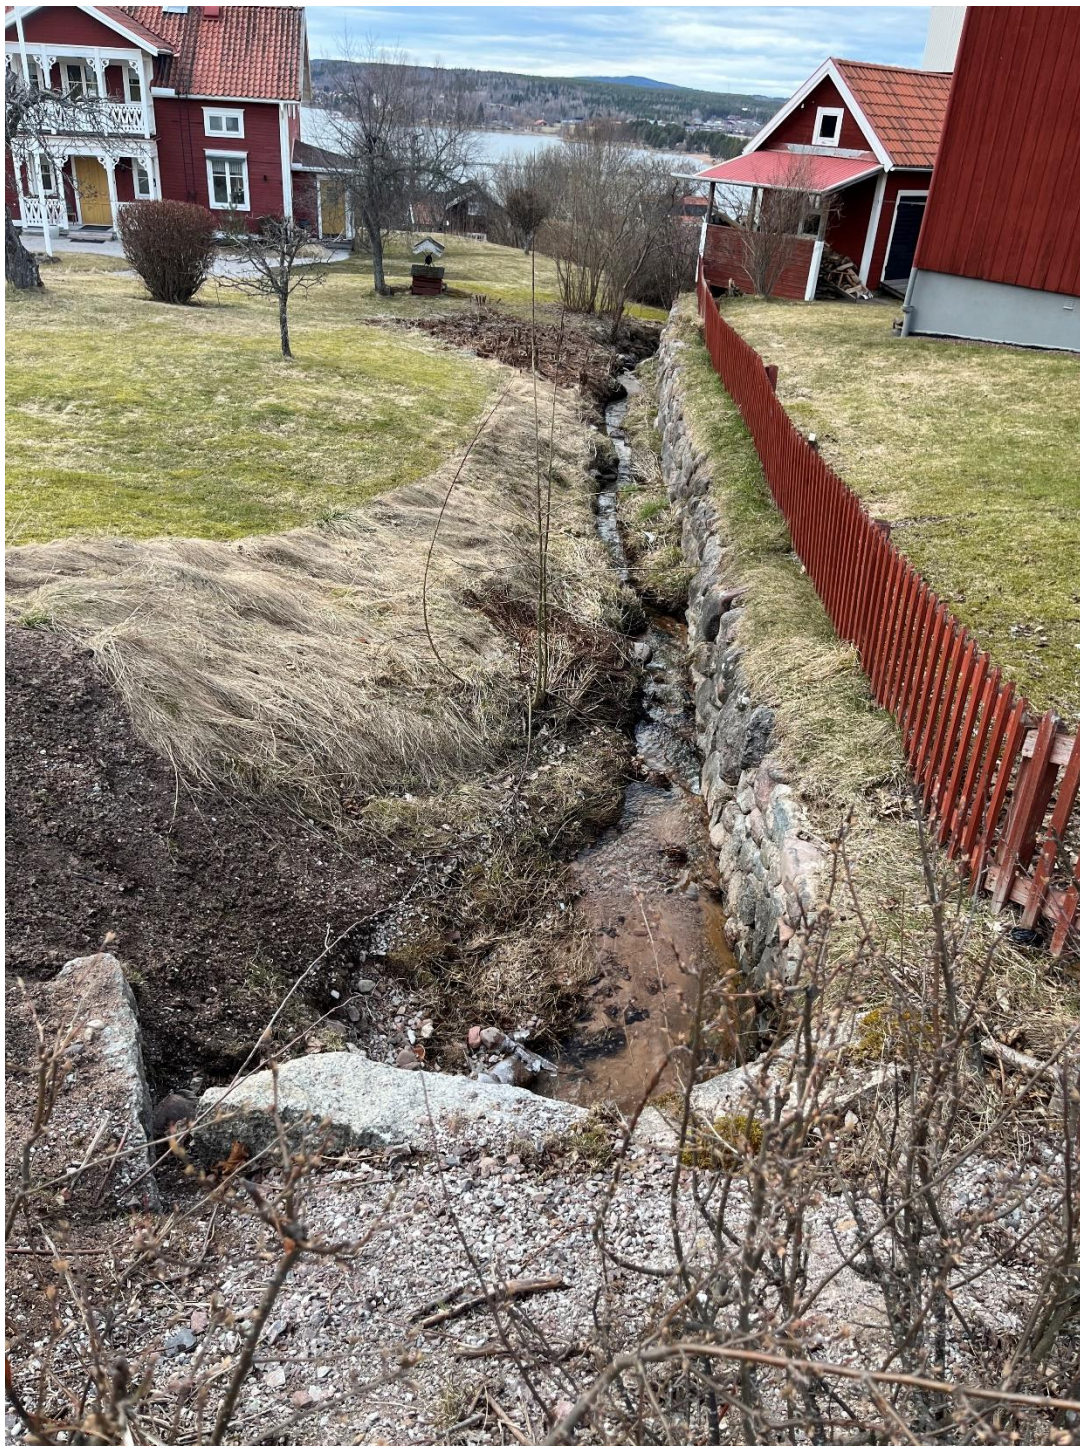
## 7. Märgatan

Problembeskrivning	Förslag på åtgärd
Skador på nedströmssidan av vägen/trumman	Erosionsskydd vid utlopp

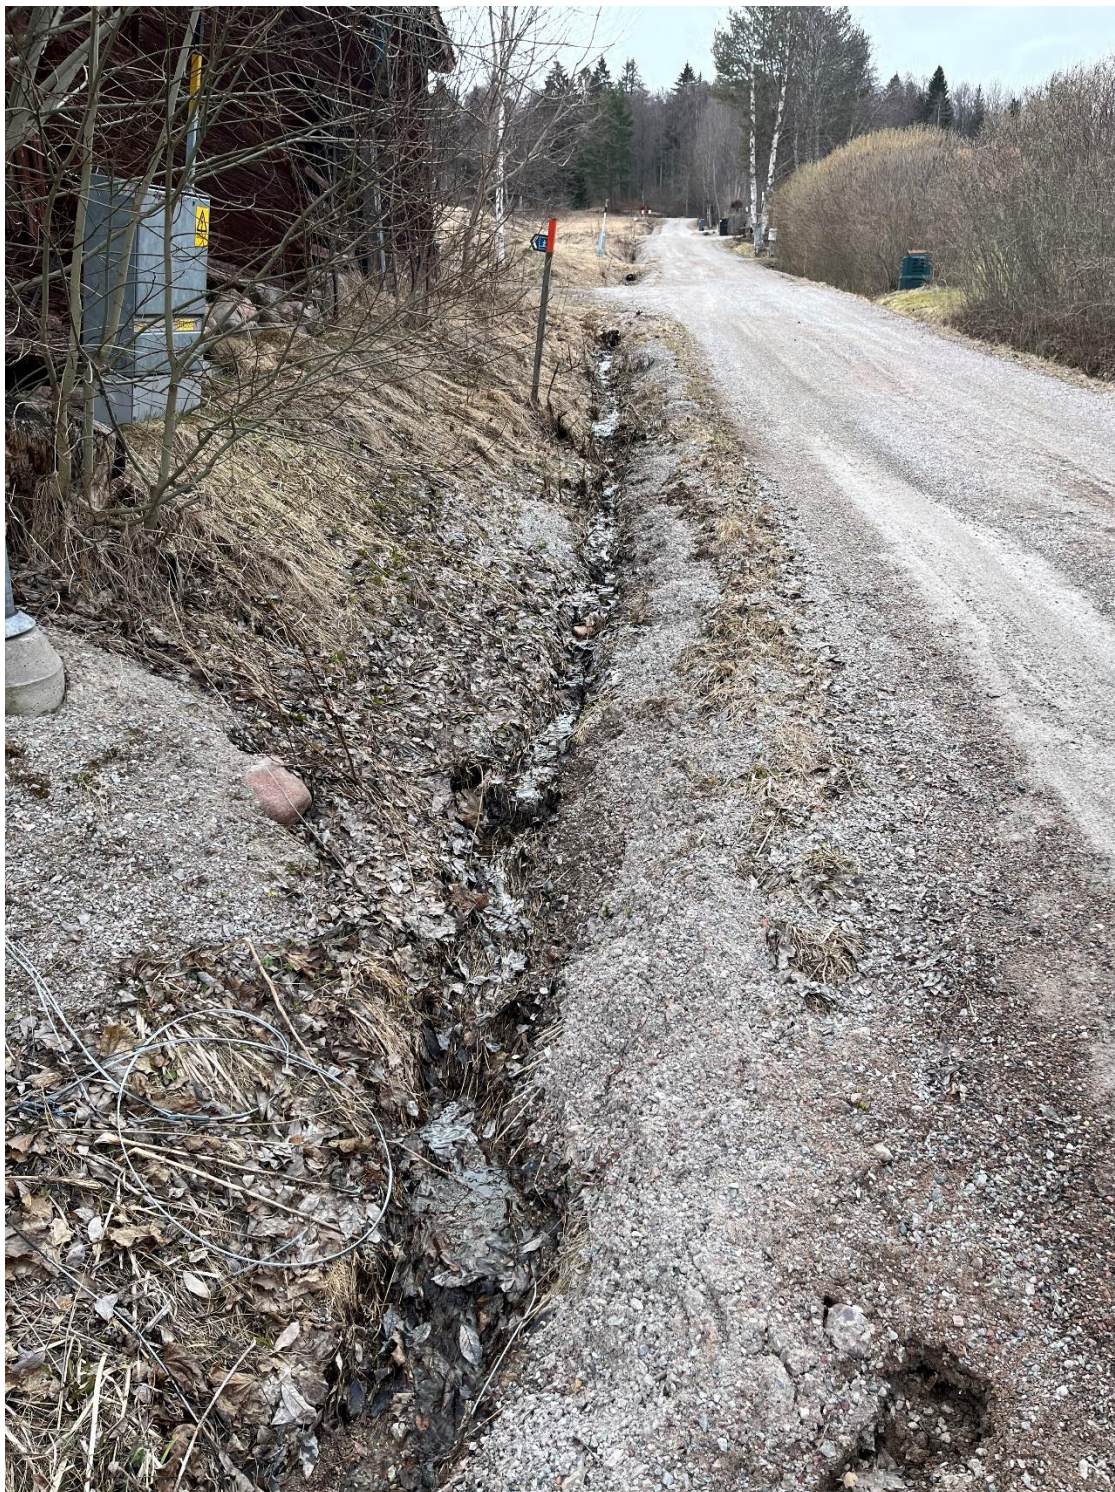
## 8. Werkmästargatan

Problembeskrivning	Förslag på åtgärd
Skador när vatten spolat vägbanan	Ej prioriterad åtgärd

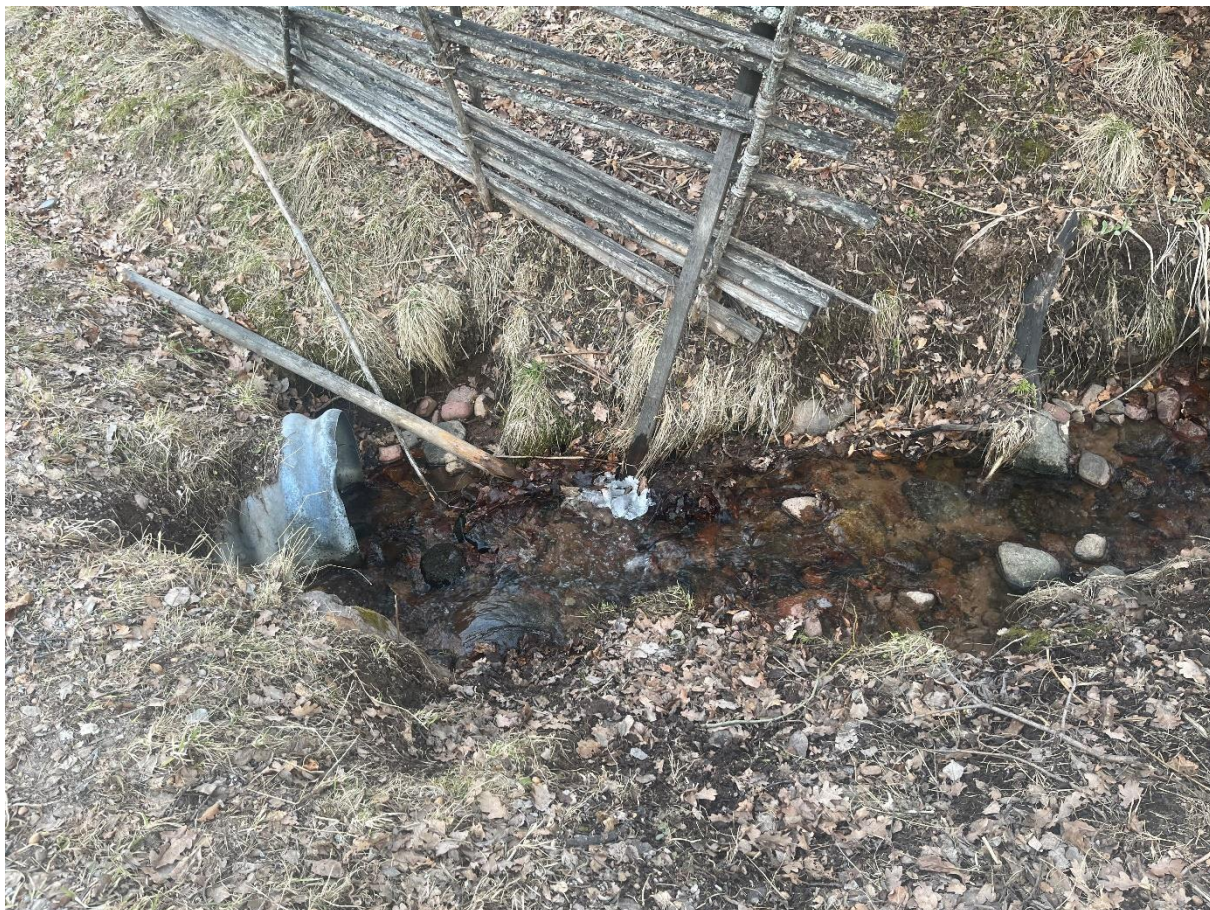
## 9. Märgatan

<b>Problembeskrivning</b>	<b>Förslag på åtgärd</b>
Sediment vid inlopp av trumma	Trumman byts ut och sedimentfälla anläggs uppströms intaget

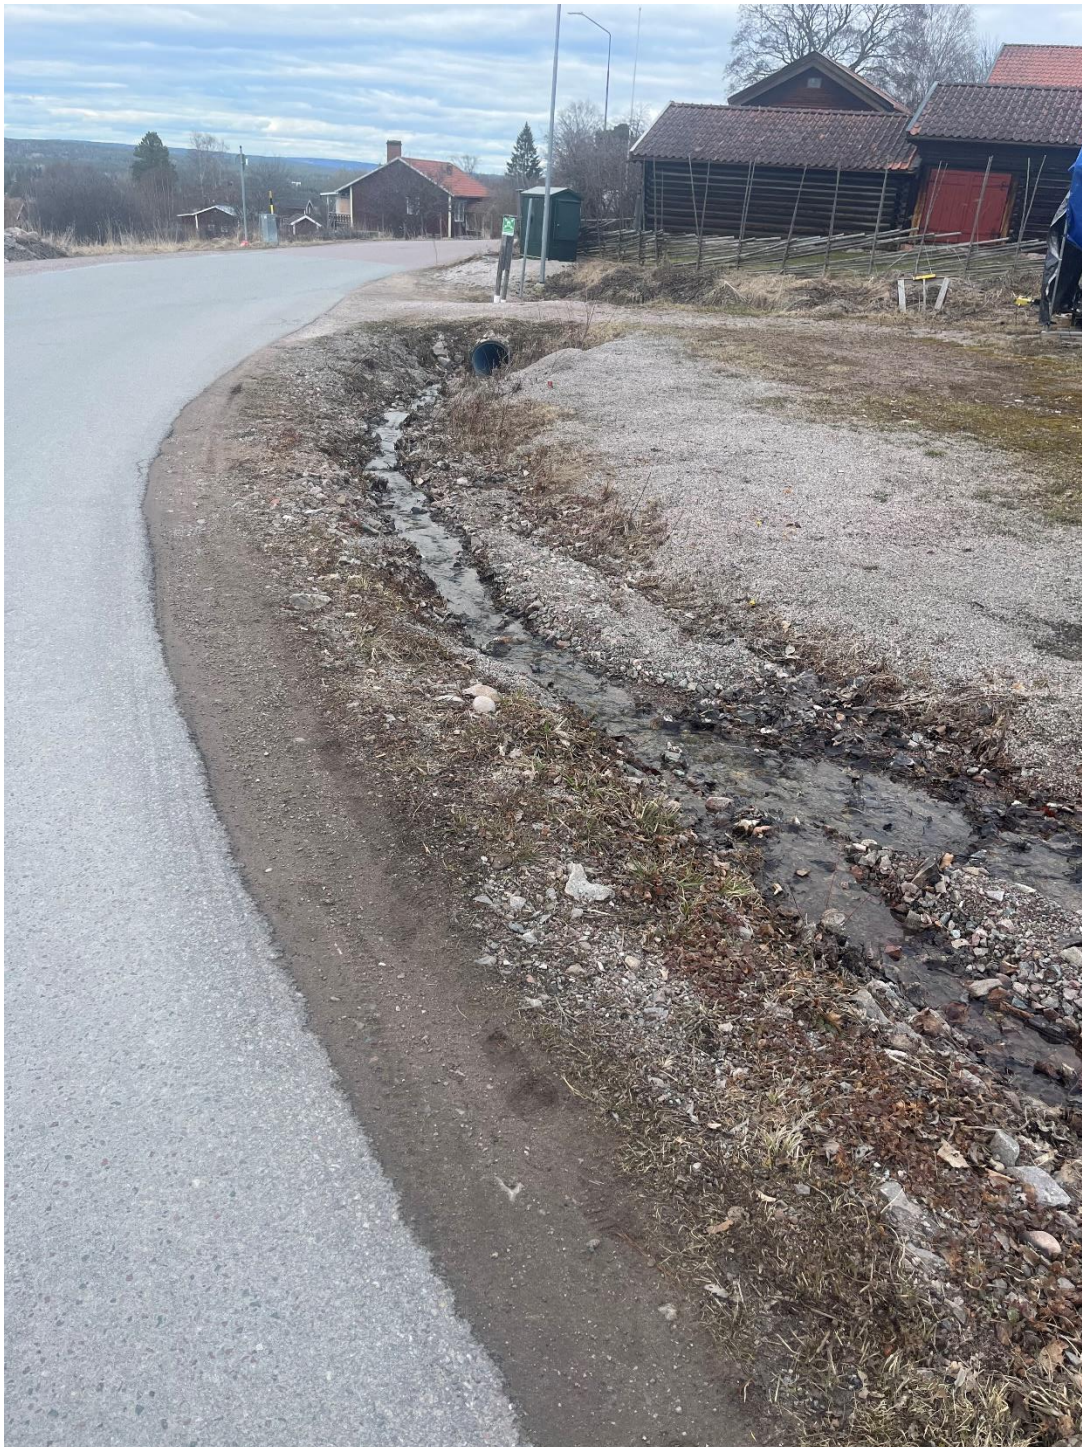
## 10. Dyrsmedsgatan

<b>Problembeskrivning</b>	<b>Förslag på åtgärd</b>
Igenfyllt på båda sidor	Diken behöver fördjupas, Trumman OK.

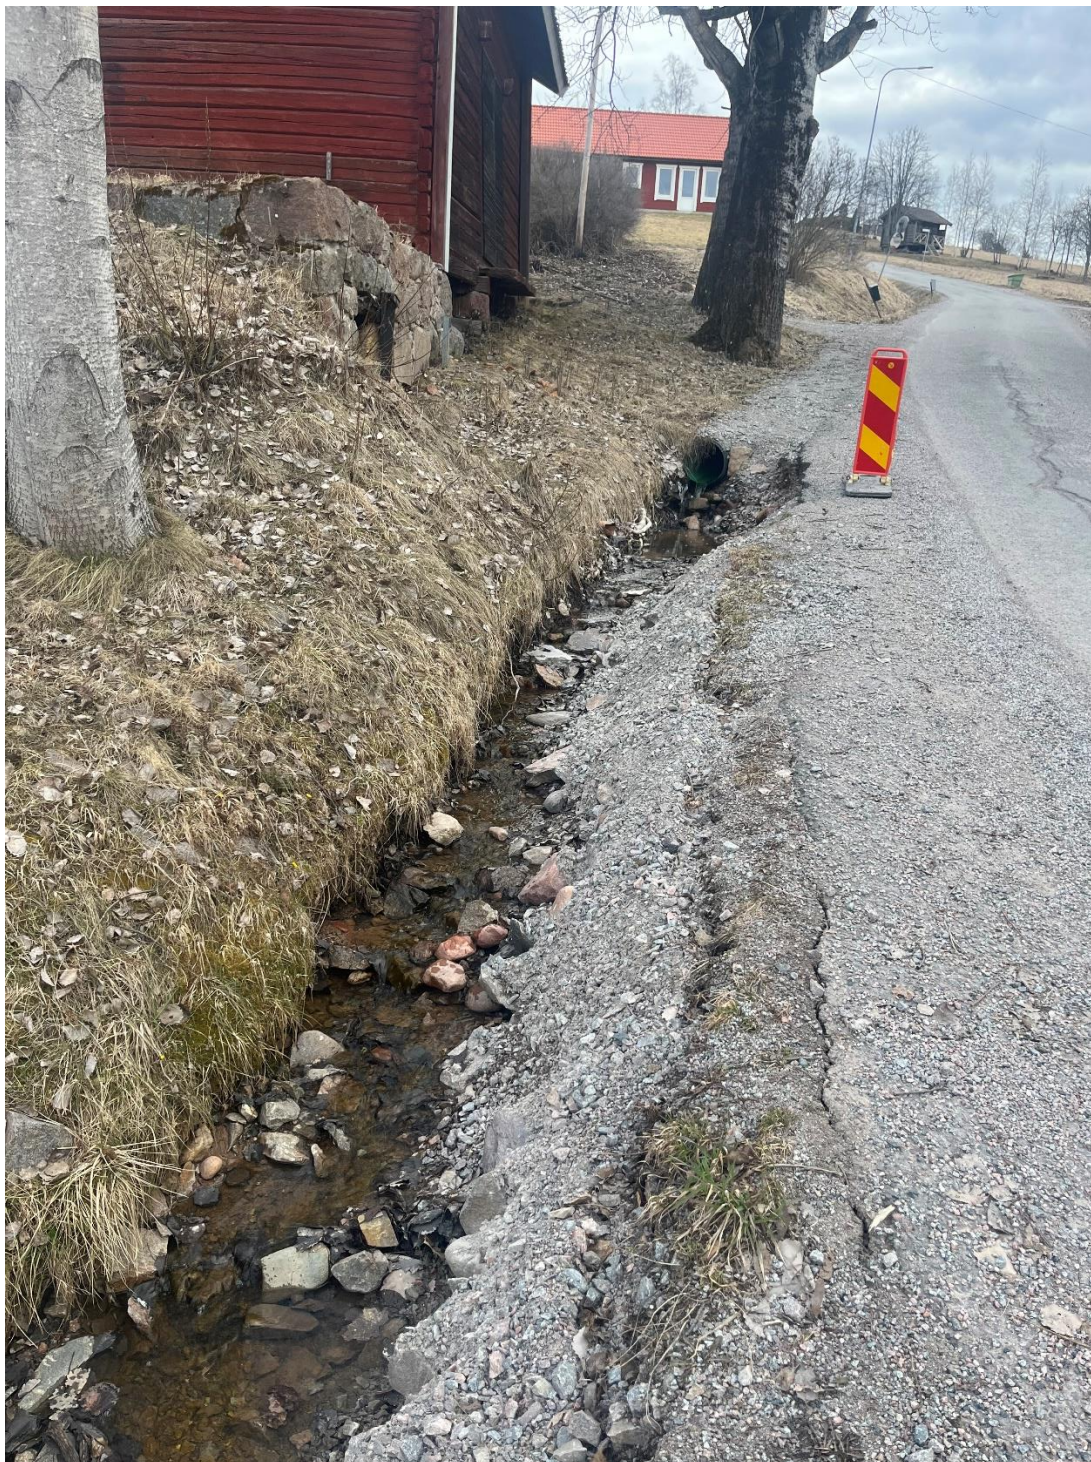
## 11. Storåkersvägen

Problembeskrivning	Förslag på åtgärd
Trumma igensatt p g a flytgods	Ej prioriterad åtgärd

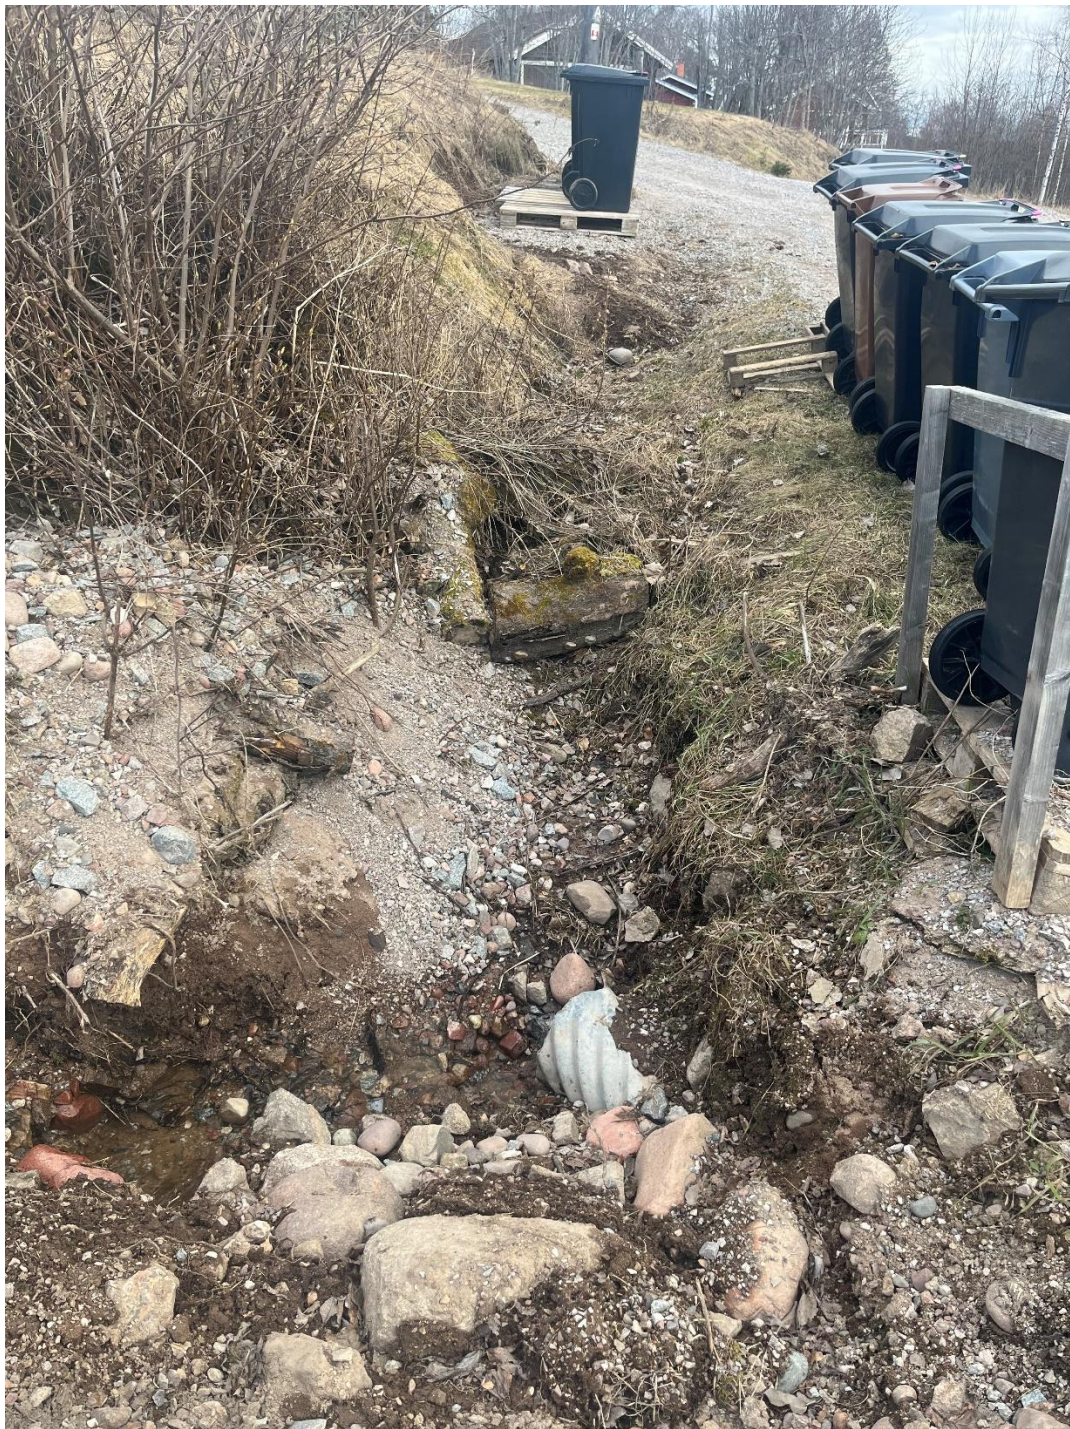
## 12. Kålgårdsgränd

<b>Problembeskrivning</b>	<b>Förslag på åtgärd</b>
Trumman igensatt och lagd med dåliga inströmningsförehållanden	Ny trumma läggs och dike och riktning anpassas för bättre strömningsbild.

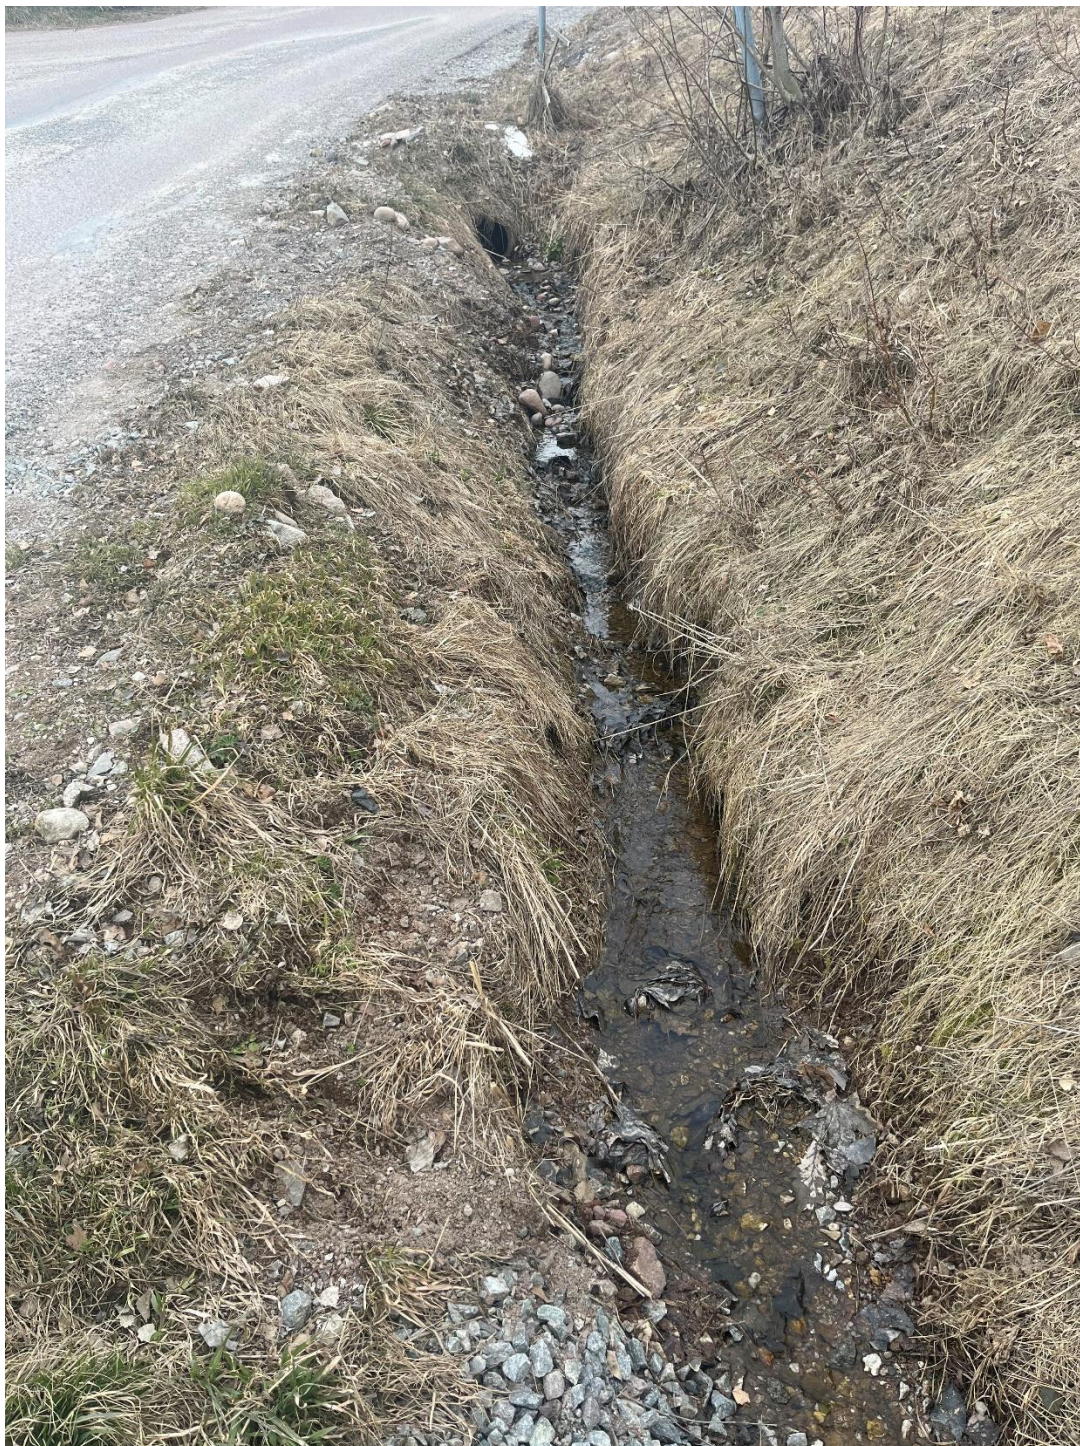
### 13. Gärdebygatan

<b>Problembeskrivning</b>	<b>Förslag på åtgärd</b>
Trumma sattes igen, vatten har svårt att avledas	Förbättra dikessektionen

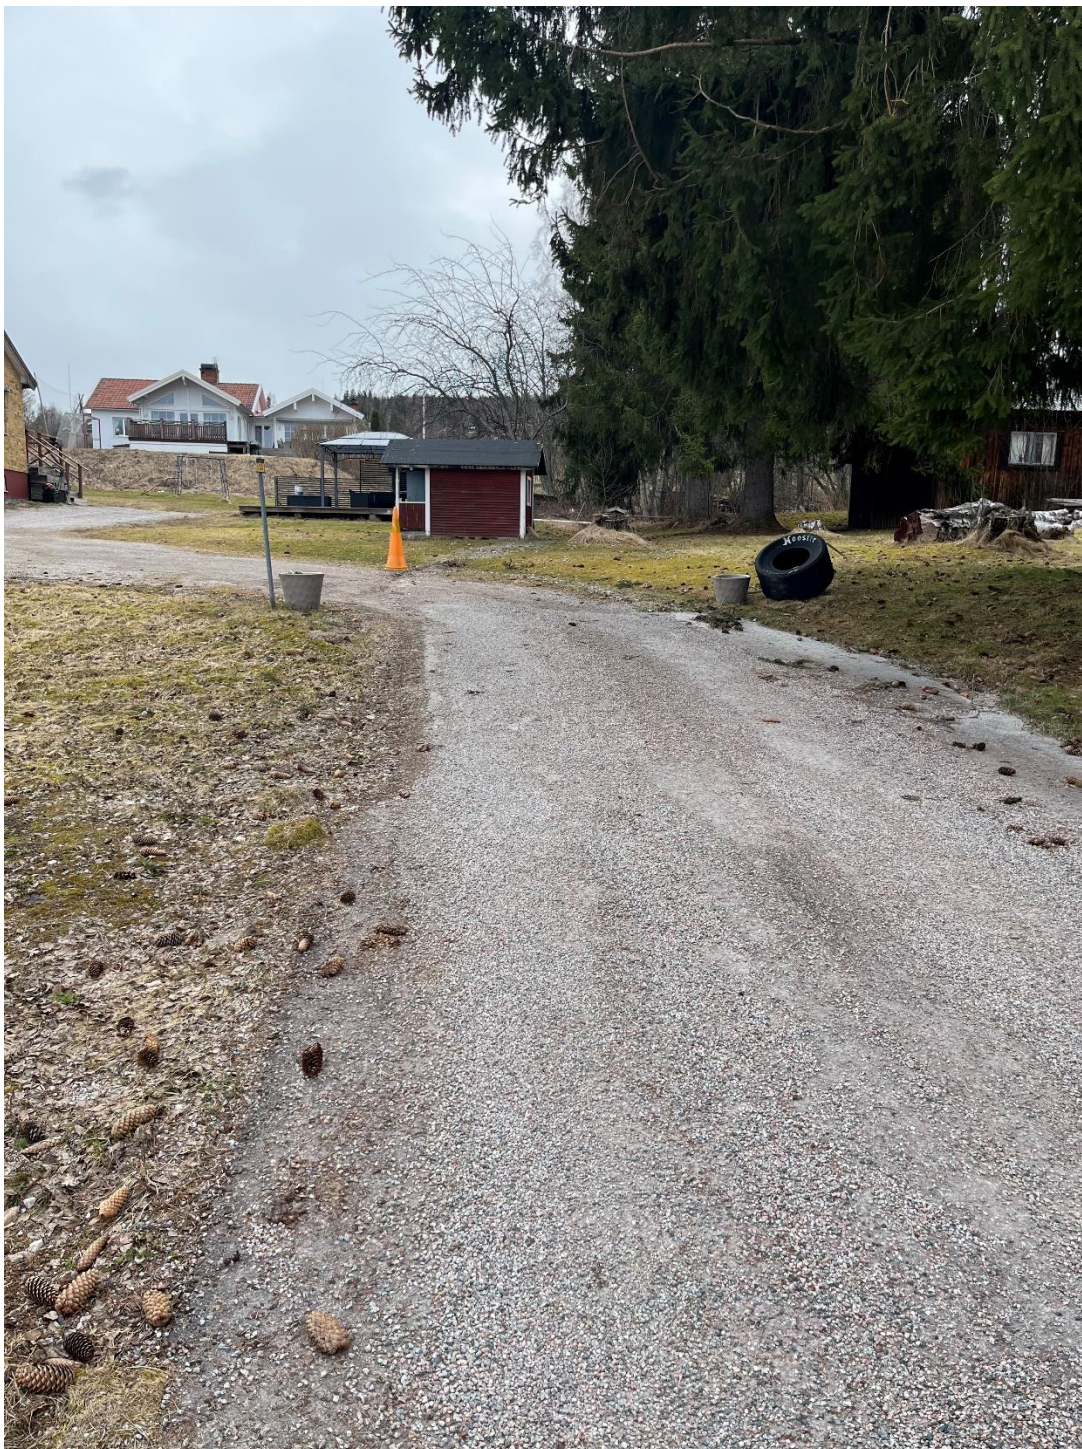
## 14. Bastuvägen

<b>Problembeskrivning</b>	<b>Förslag på åtgärd</b>
Skador på vägbanan	Avskärande dike/vall uppströms vägen/området

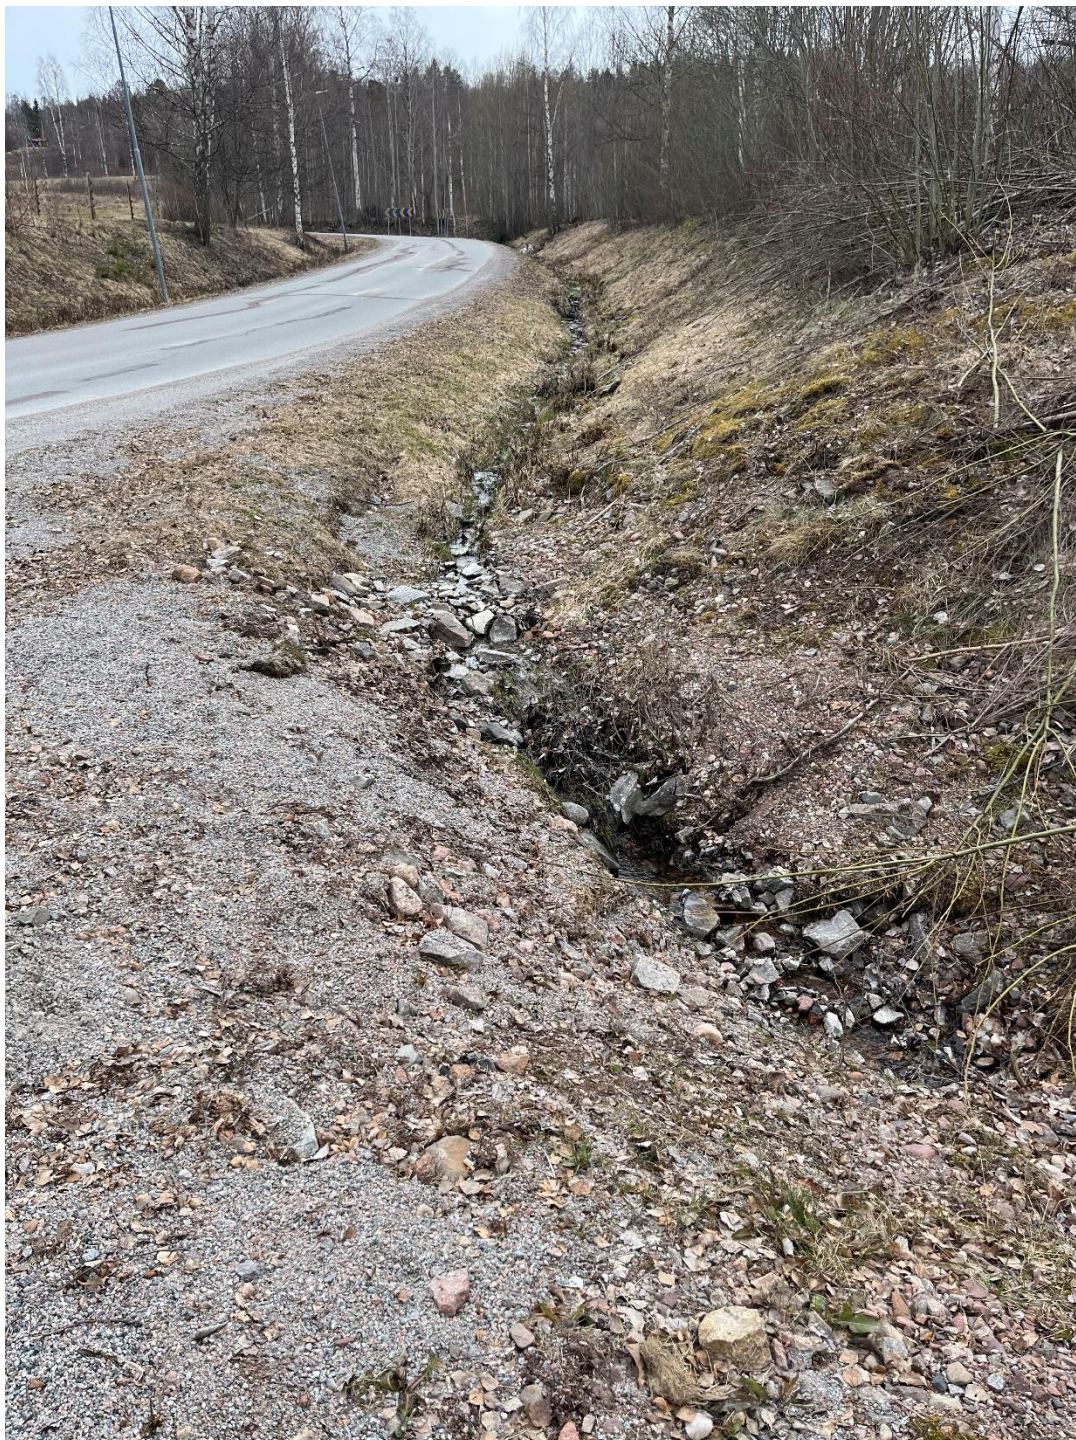
## 15. Offerbacksvägen

<b>Problembeskrivning</b>	<b>Förslag på åtgärd</b>
Erosionsskador då vatten kommer snabbt	Byte av trumma och anläggande av erosionsskydd i diket

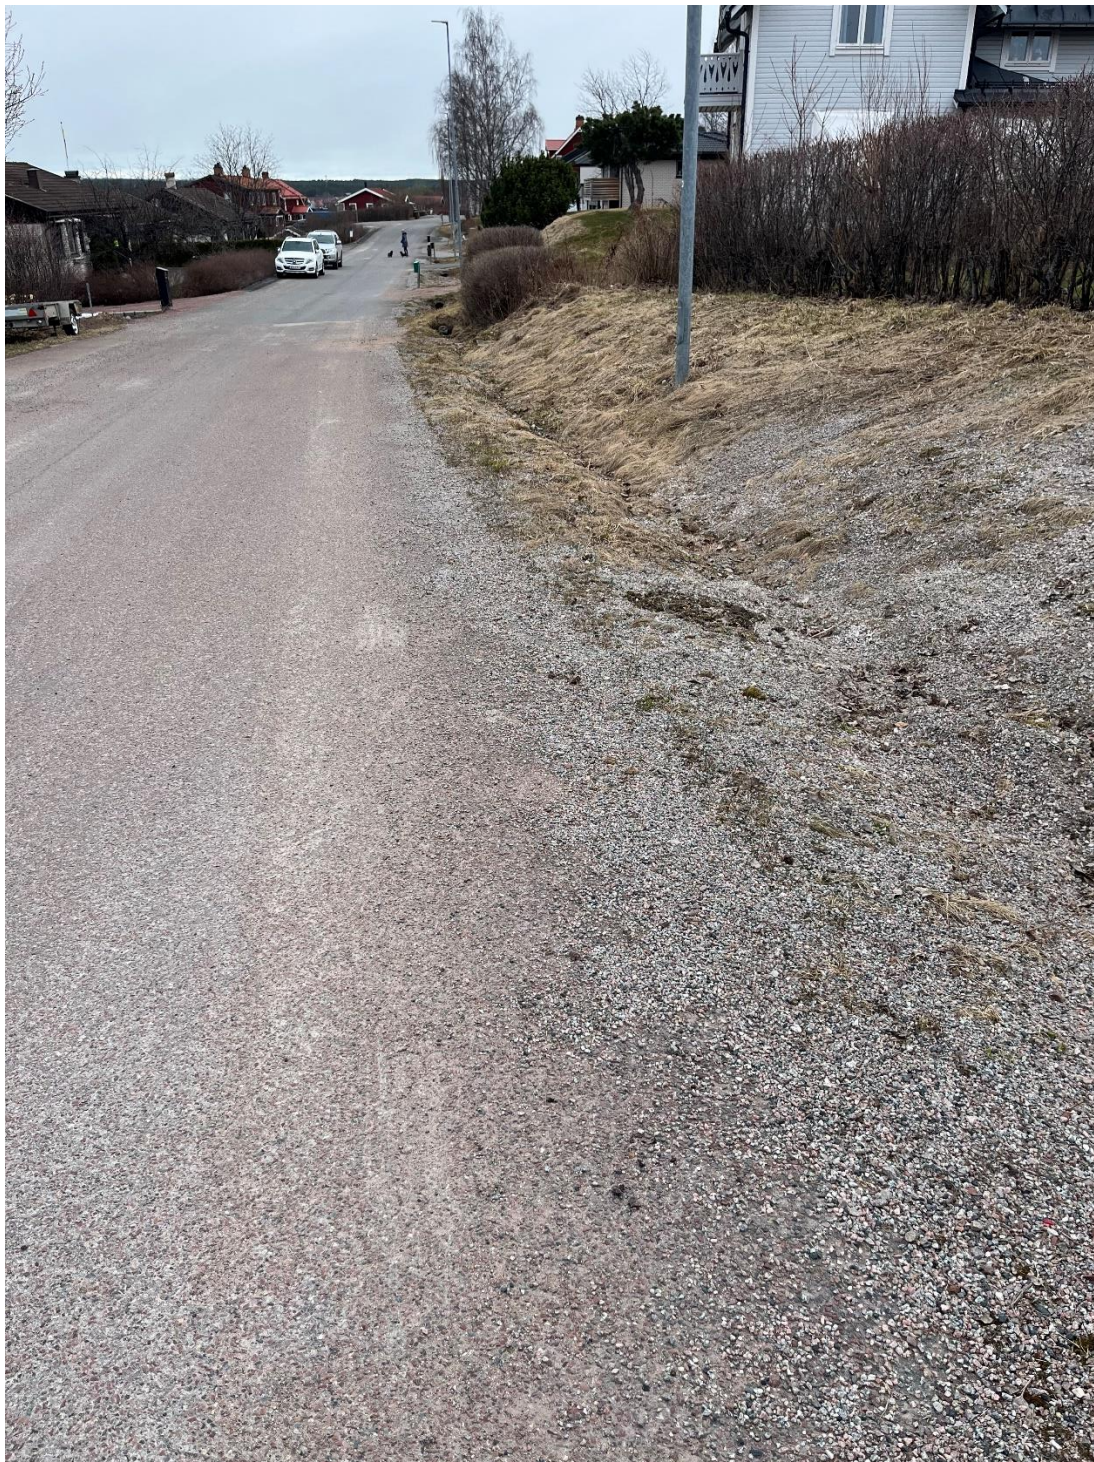
## 16. Siljansvägen mitt

<b>Problembeskrivning</b>	<b>Förslag på åtgärd</b>
Vatten har svårt att avledas	Fördjupning av diken, större kupoler.
