# Plan förebyggande åtgärder avvattning för Lerdal-Gärdesbyn Vägförening

## Bakgrund

## Platser där skador uppstod i augusti 2023 eller där behov av åtgärder identifierats

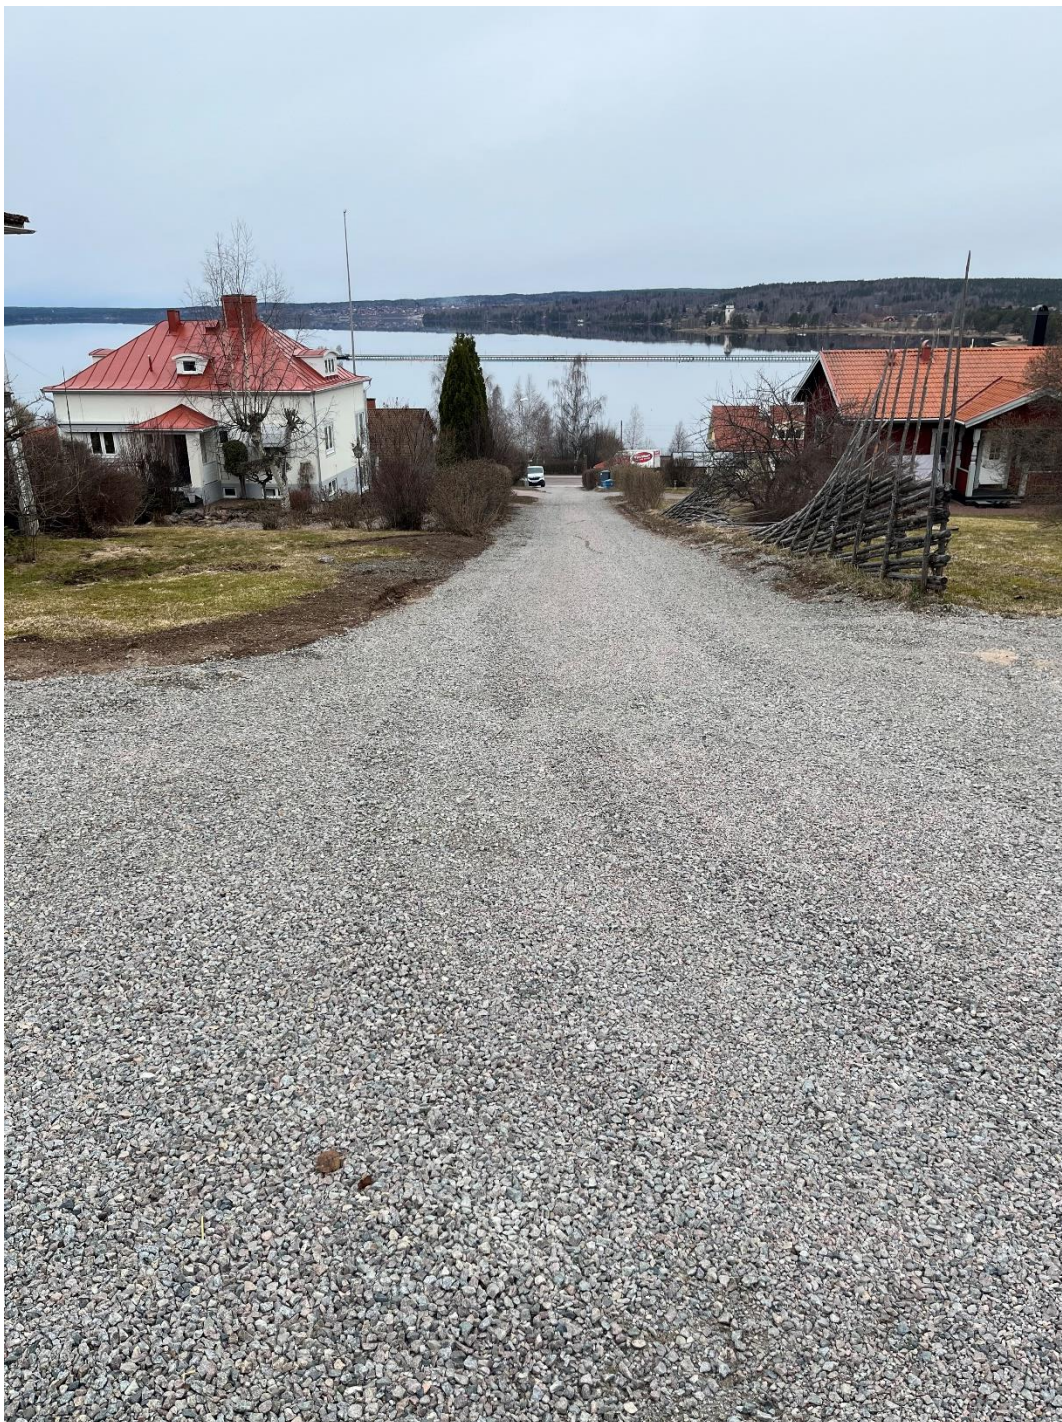
## 17. Östlunds väg

<b>Problembeskrivning</b>	<b>Förslag på åtgärd</b>
Vägbanan spolades bort	Ej prioriterad åtgärd då en överspolningsbar vägbana där vattnet leds bort blir en mycket dyr lösning

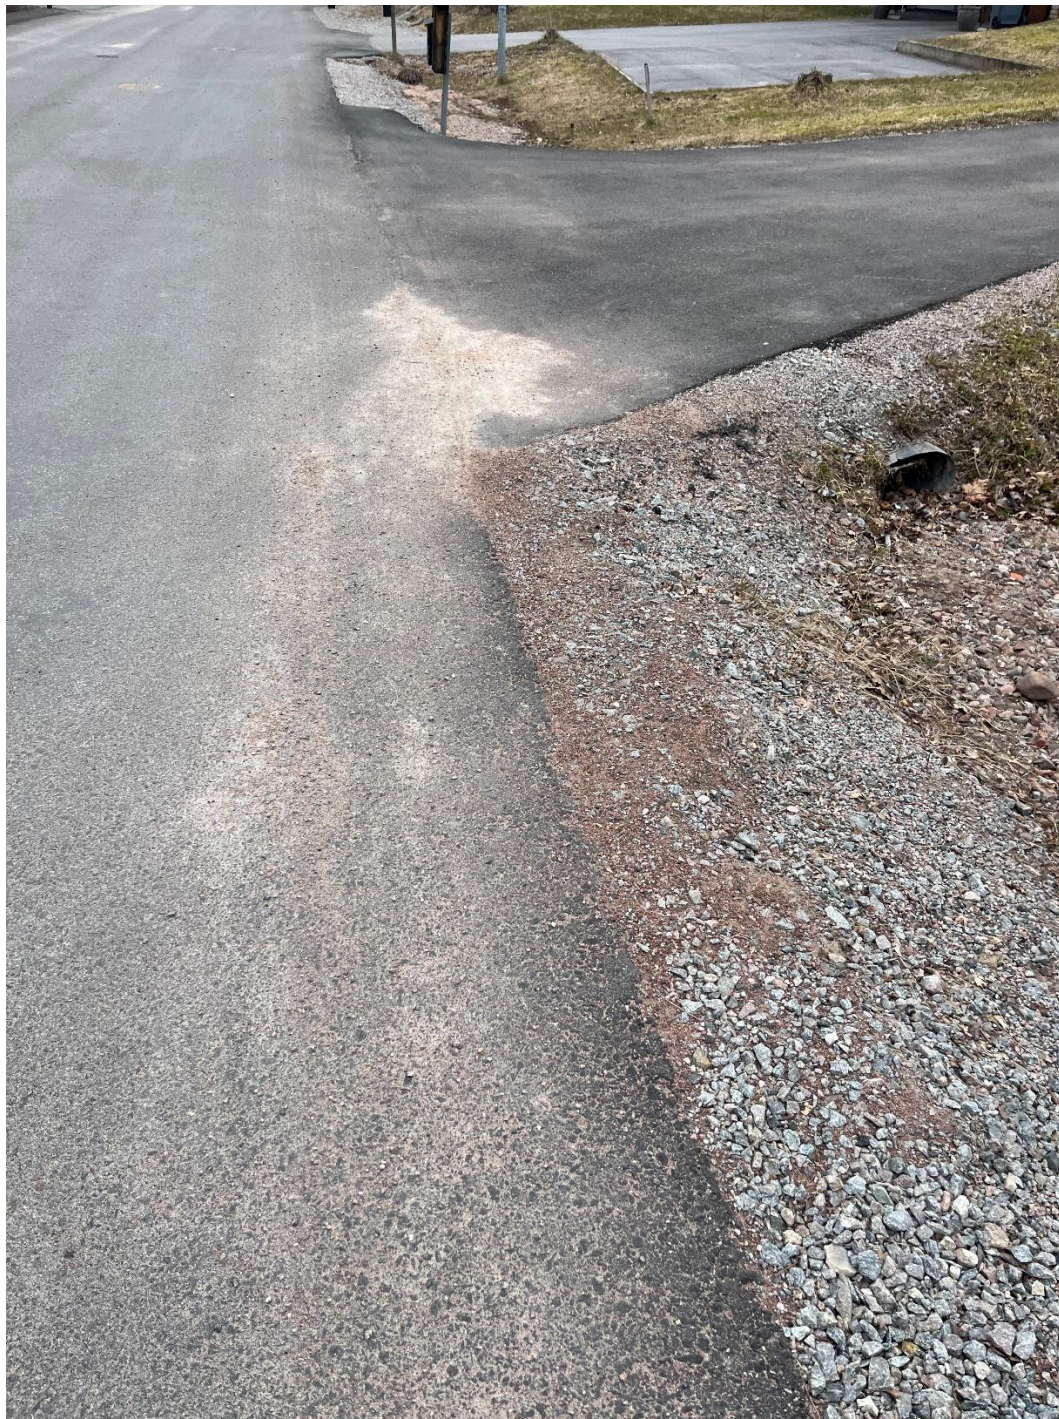
## 18. Siljansvägen söder

<b>Problembeskrivning</b>	<b>Förslag på åtgärd</b>
Grunda diken i förhållande till vägtrumma	Ej prioriterad åtgärd men diken bör fördjupas så att bottenlinjen följer trummans vattengång

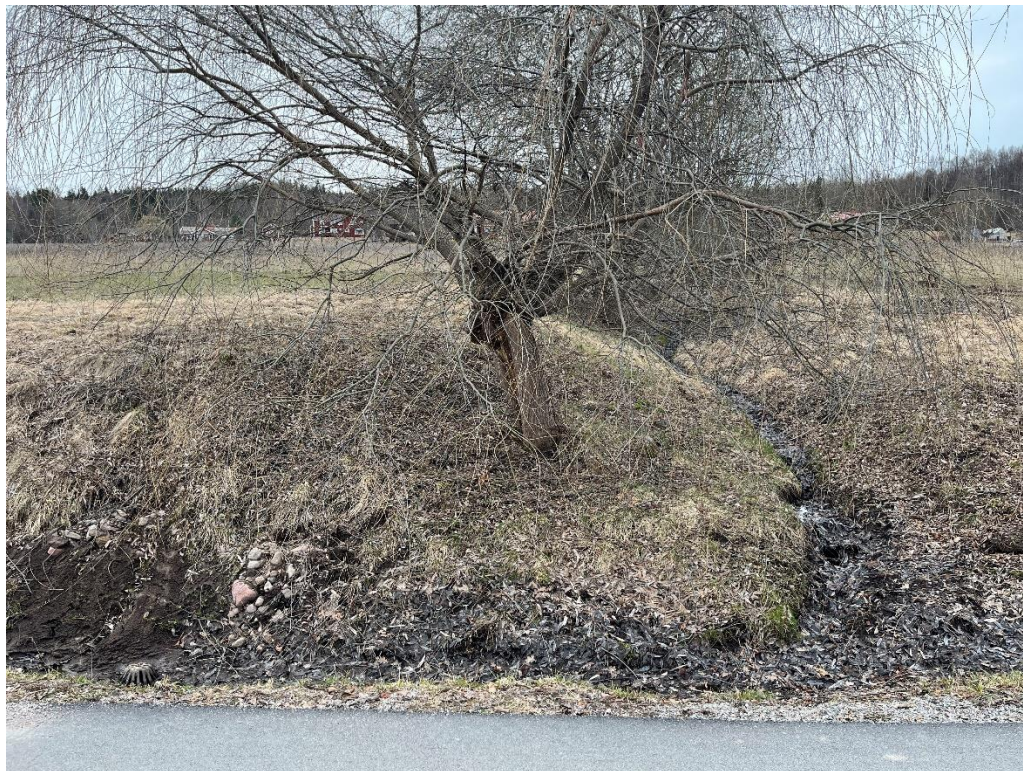
## 19. Bygatan

<b>Problembeskrivning</b>	<b>Förslag på åtgärd</b>
Grunda diken i förhållande till vägtrumma	Diken bör fördjupas så att bottenlinjen följer trummans vattengång
